"L'esperienza della ASL Toscana Nord Ovest nelle misure tecniche di prevenzione, nel controllo dei fattori di rischio nelle attività di rimozione e bonifica amianto nel comparto marittimo-portuale".

Roma 19 Giugno 2019

Dott. Alessandro Piacquadio - ASL Toscana Nord Ovest - LIVORNO

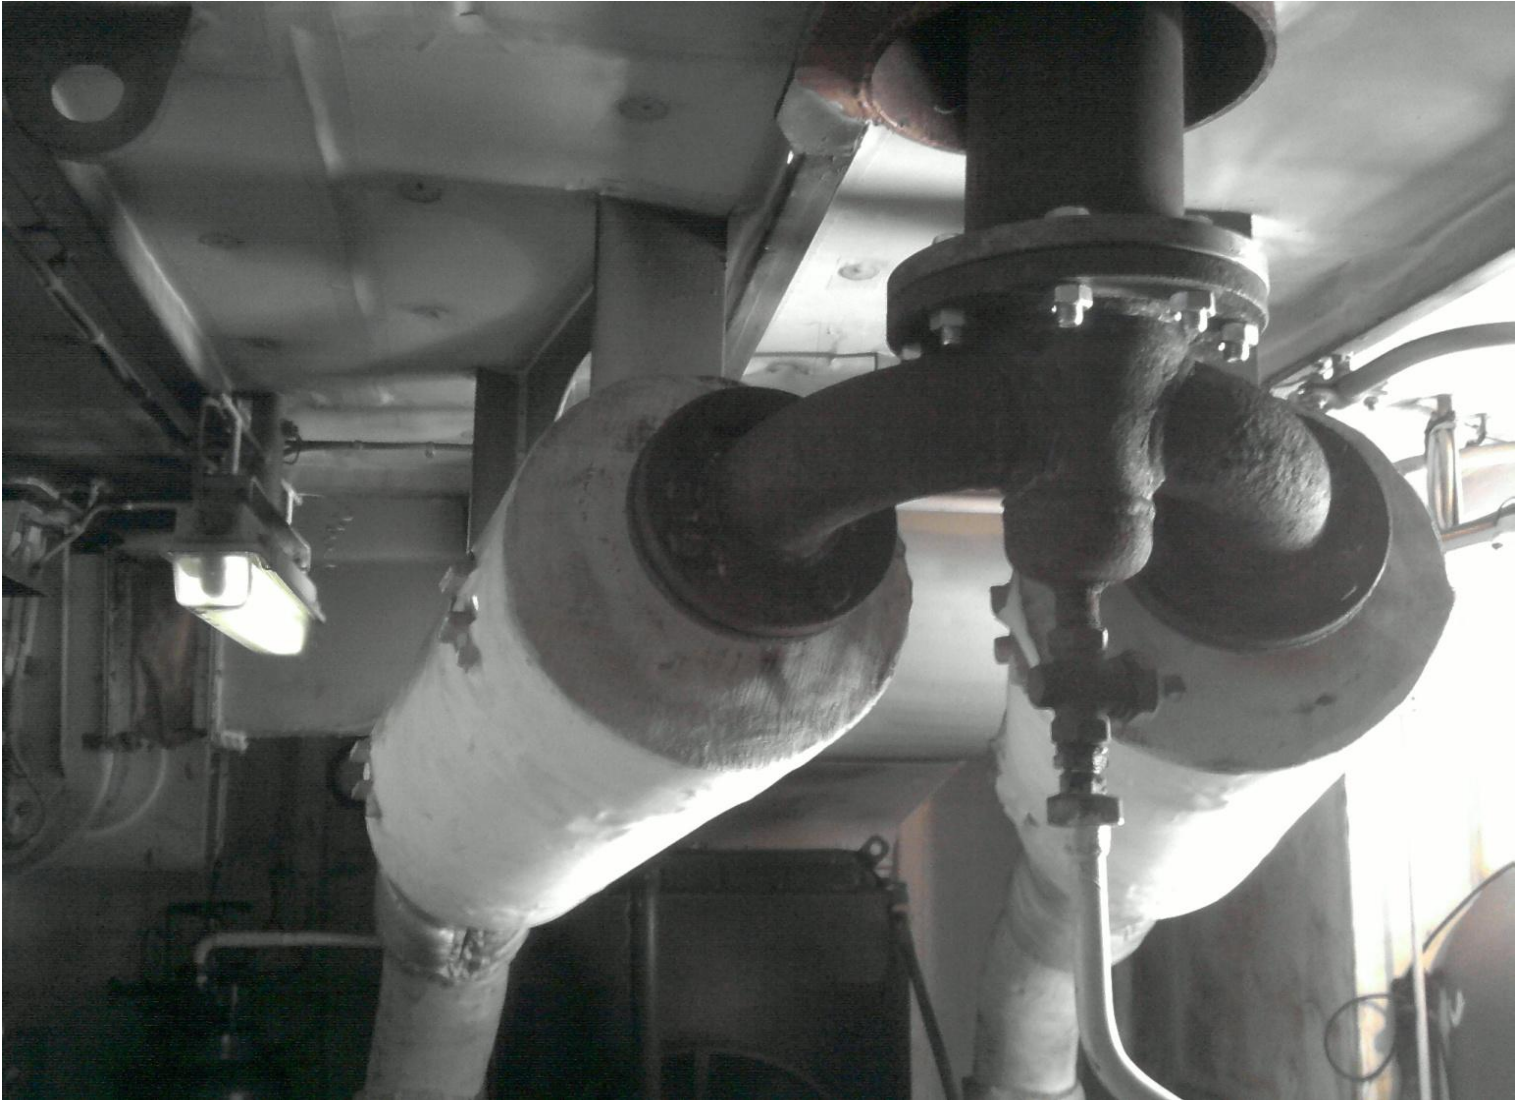
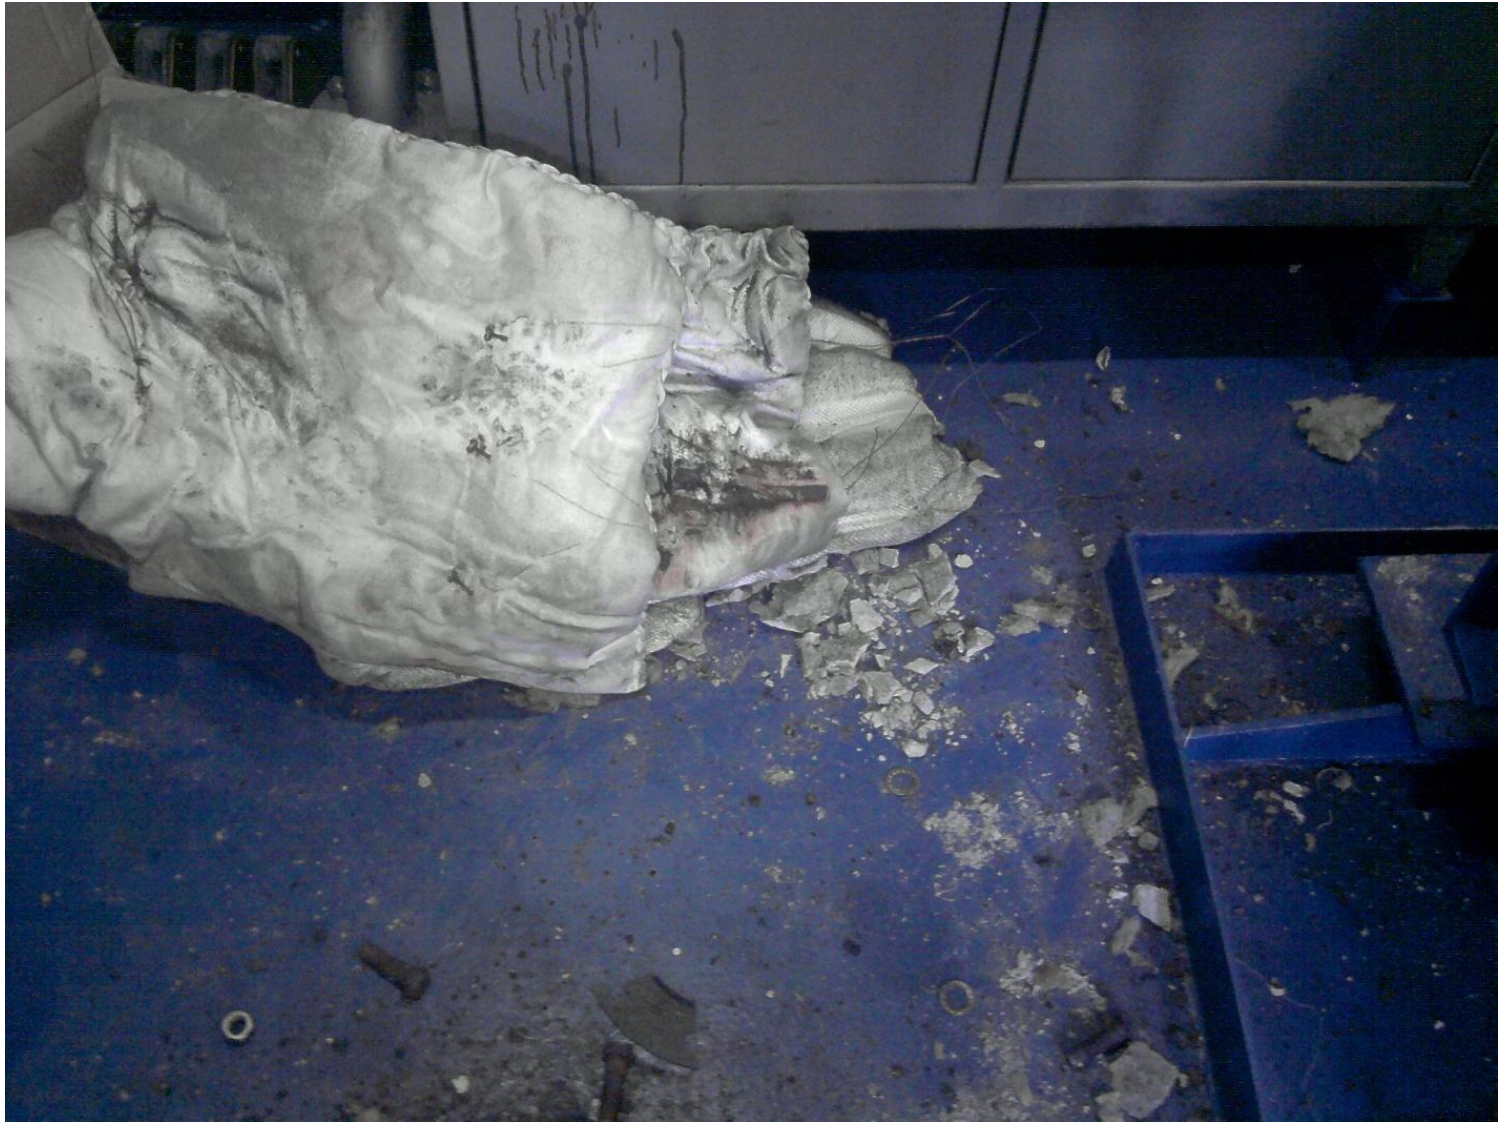
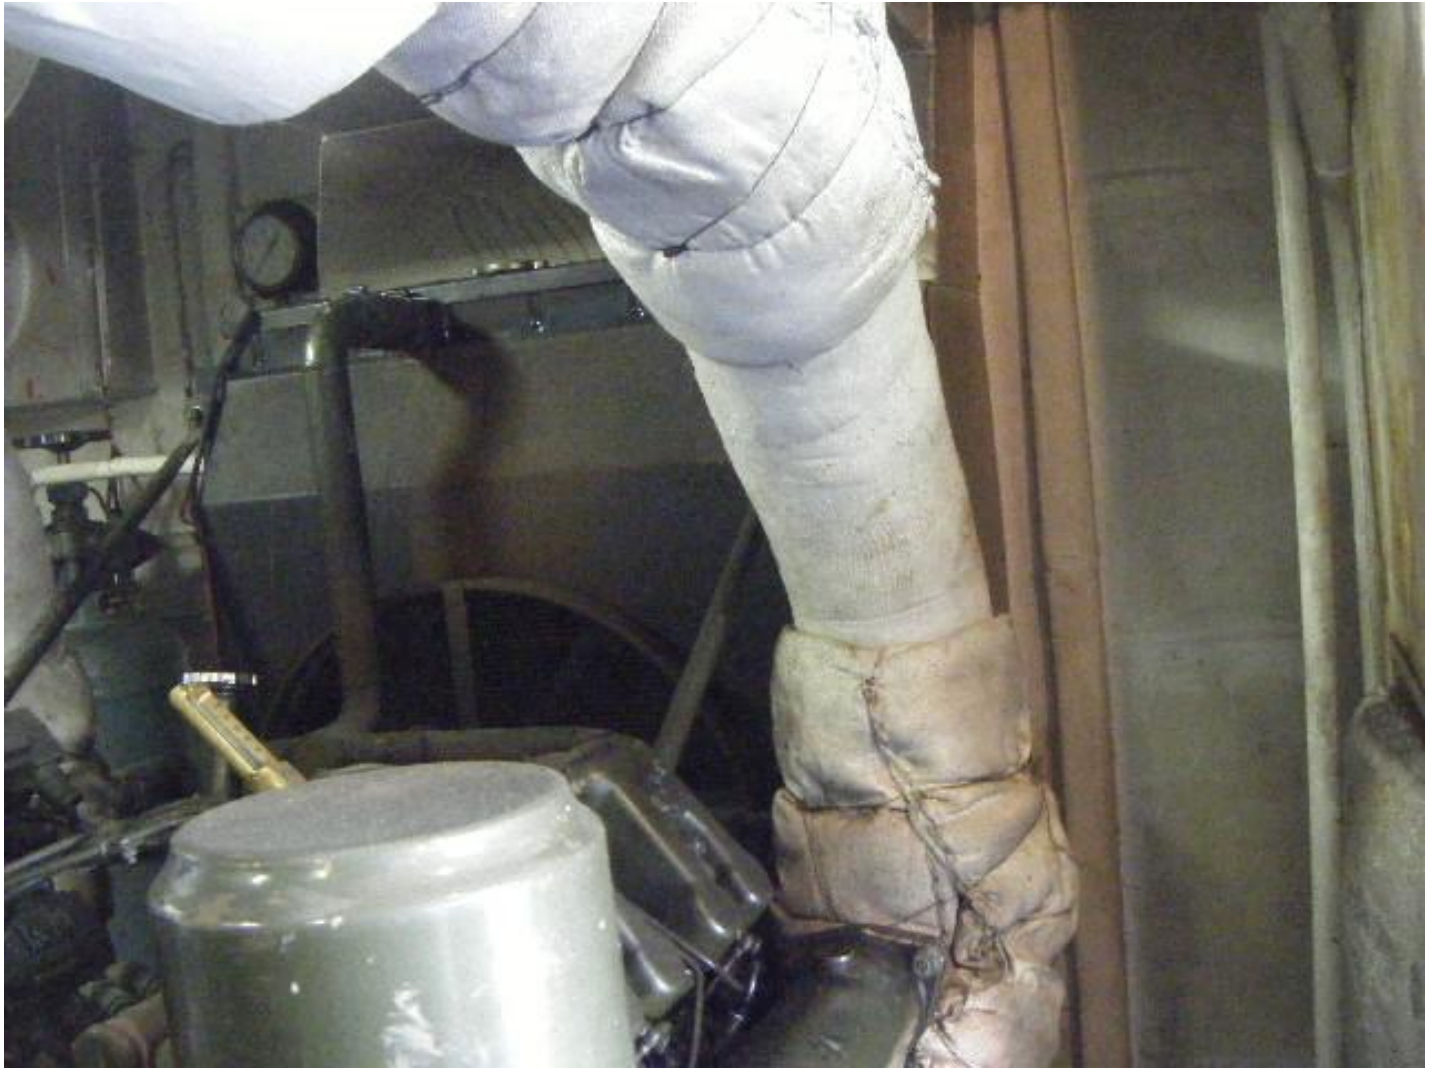
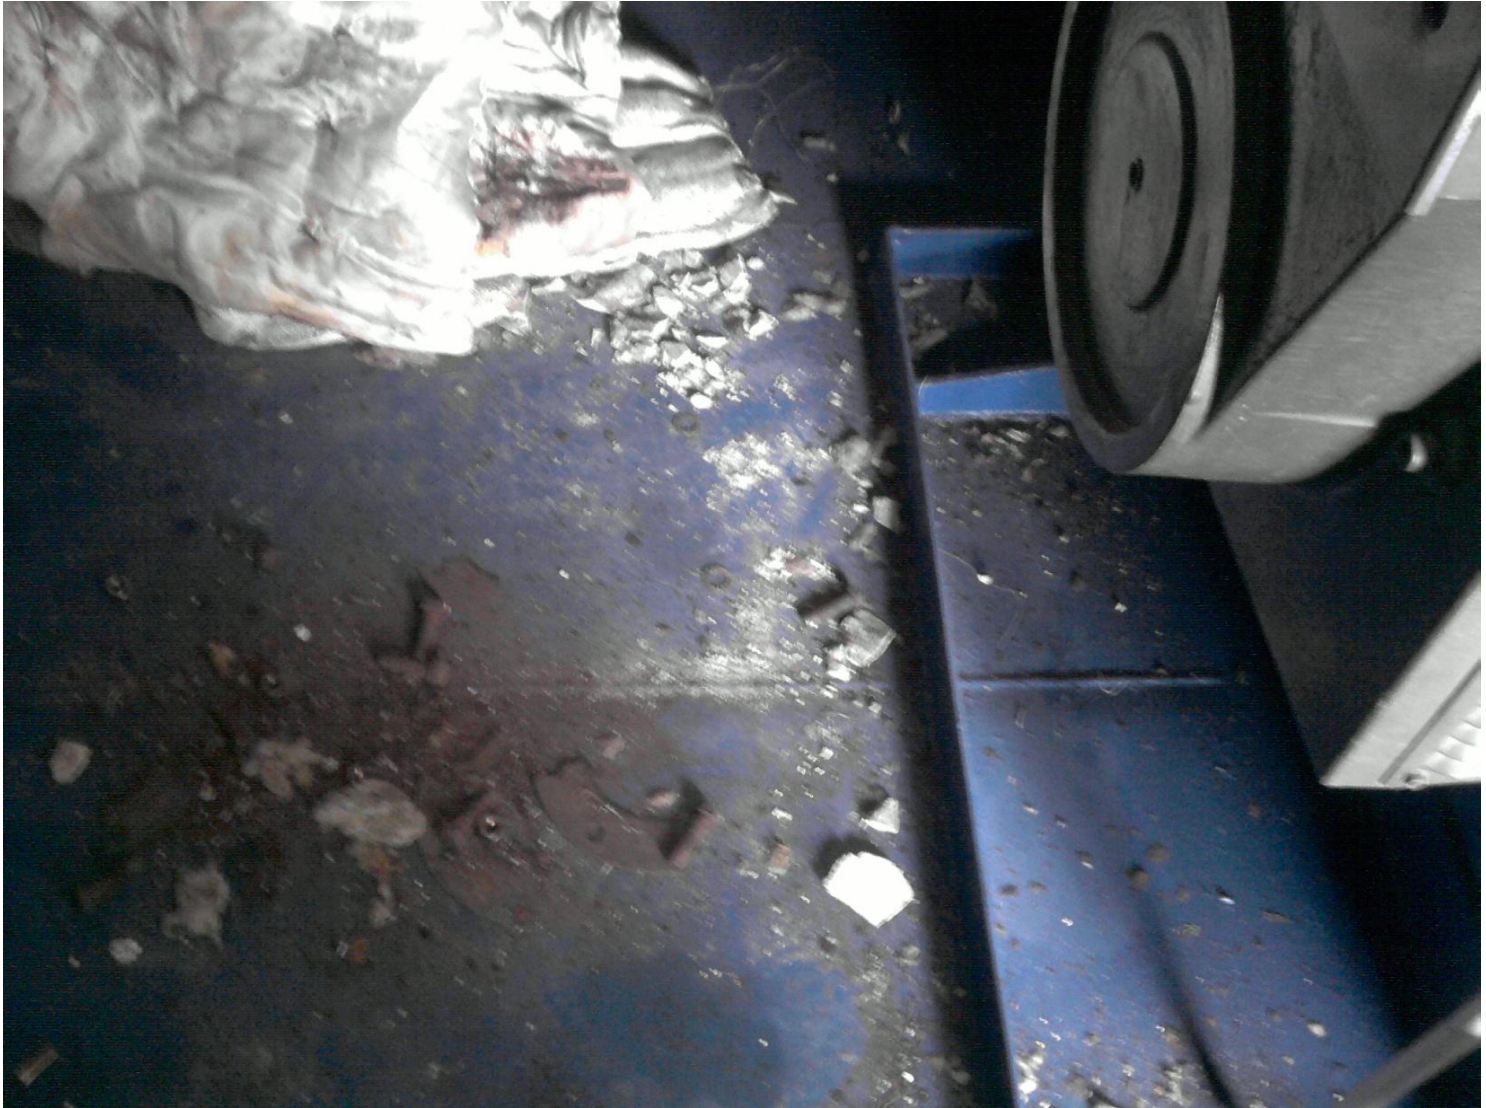
*L'impasto cementizio **molto friabile contenente amianto nel cadere a terra si è sbriciolato** favorendo la diffusione nell'ambiente circostante di fibre contenenti amianto.*

*La **mappatura** dell'amianto presente sulla nave effettuata secondo i criteri stabiliti dal D.M. 6/09/1994 evidenziava già la presenza di amianto nelle coibentazioni dei collettori di scarico fumi del generatore.“*

Al fine di eliminare la violazione di cui sopra, la S.V. prima di intraprendere lavori di manutenzione, dovrà verificare la presenza di materiali a potenziale contenuto d'amianto.

*E' opportuno sottolineare che i lavori i cui sopra devono essere **immediatamente sospesi** in attesa della presentazione presso lo scrivente ufficio di un piano redatto da una **ditta autorizzata** per interventi su materiali in presenza di fibre di amianto.*

*I lavori dovranno **riprendere dopo una corretta bonifica** del locale.*

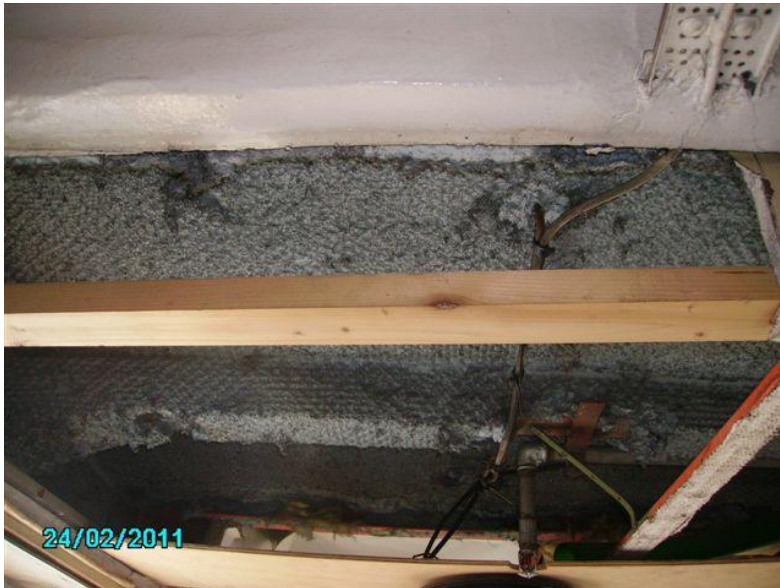
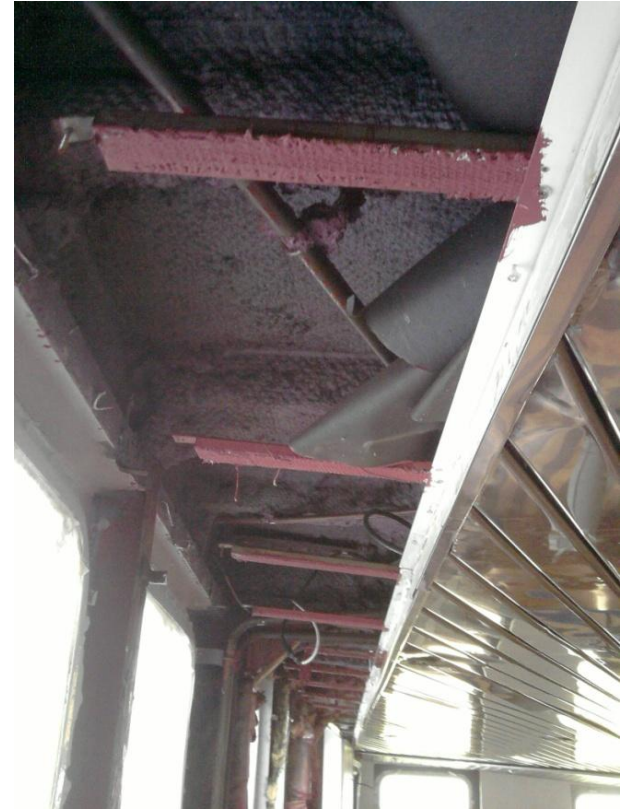
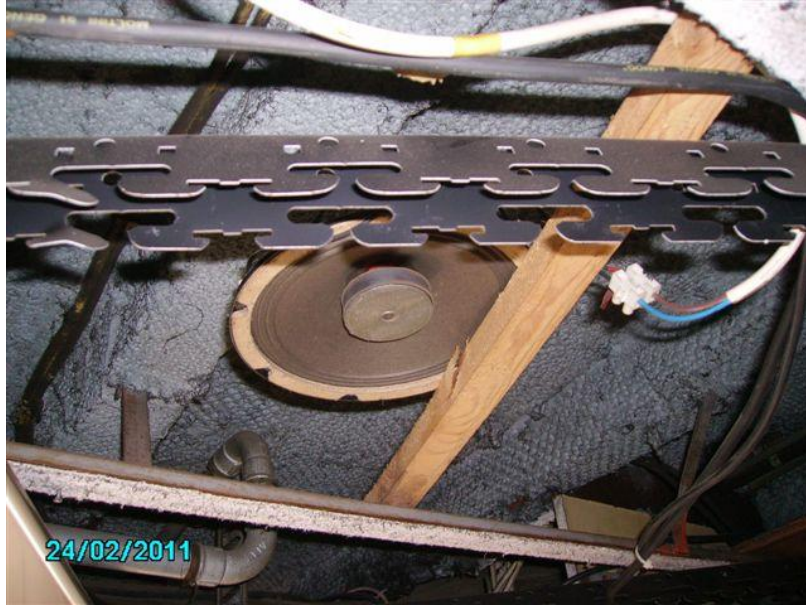
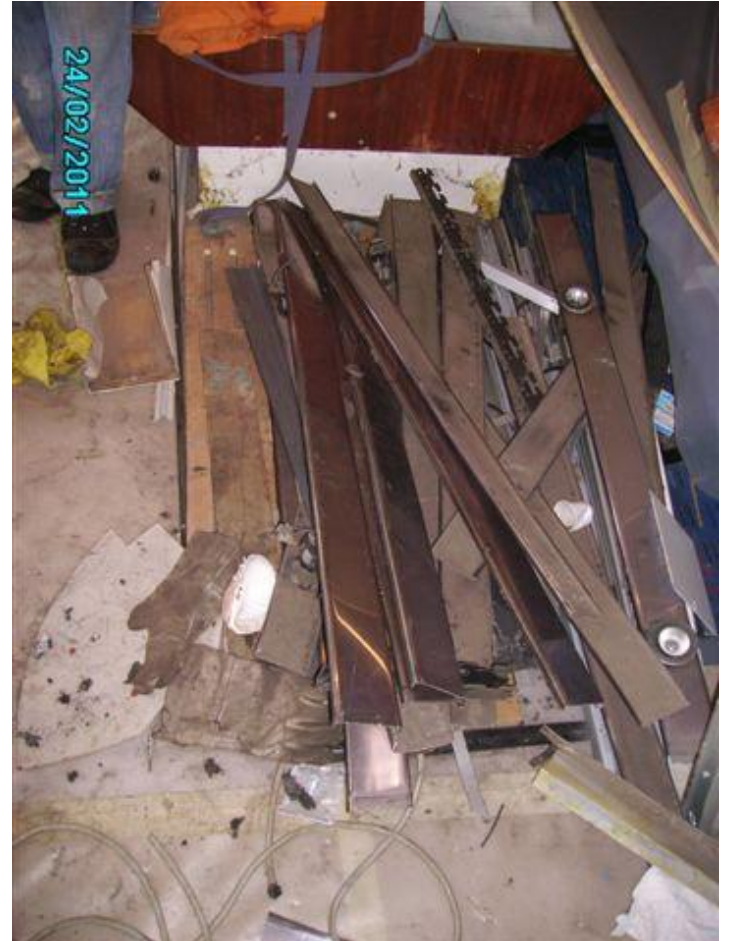
il tutto a diretto contatto con il soffitto del locale composto da un' impasto cementizio molto friabile contenente amianto (tipo crocidolite).

Questo modo di operare ha favorito la diffusione nell'ambiente circostante di fibre contenenti amianto.

Materiale in forma lanifera contenente amianto è stato anche rinvenuto nei cumuli di materiali accatastati sul pavimento del salone passeggeri in attesa di essere smaltiti.

La mappatura dell'amianto presente sulla nave Bastia effettuata secondo i criteri stabiliti dal D.M. 6/09/1994 evidenziava già la presenza di amianto friabile al di sopra della contro-soffittatura del locale e di quelli adiacenti.

Al fine di eliminare la violazione di cui sopra, la S.V. prima di intraprendere lavori di manutenzione, dovrà verificare la presenza di materiali a potenziale contenuto d'amianto.

*E' opportuno sottolineare che i lavori i cui sopra devono essere **immediatamente sospesi** in attesa della presentazione presso lo scrivente ufficio di un piano redatto da una ditta autorizzata per interventi su materiali in presenza di fibre di amianto.*

I lavori dovranno riprendere dopo una corretta bonifica dei locali.

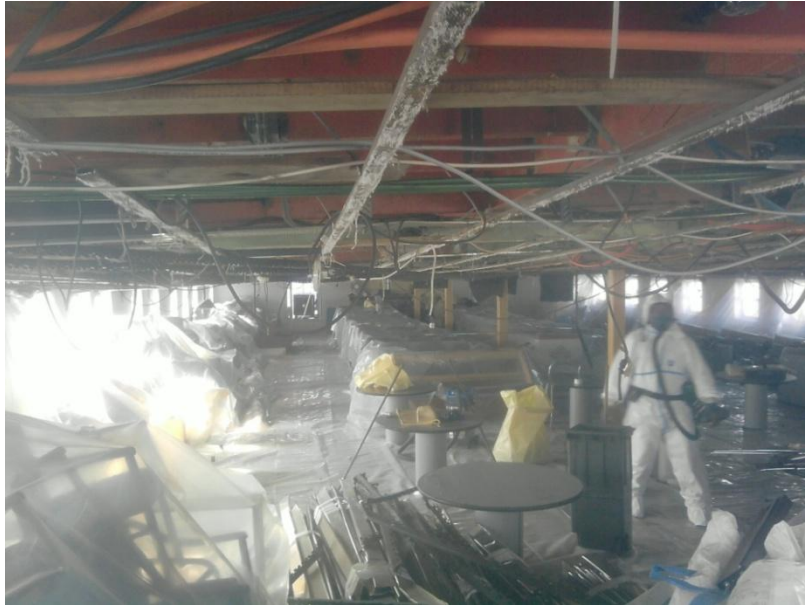
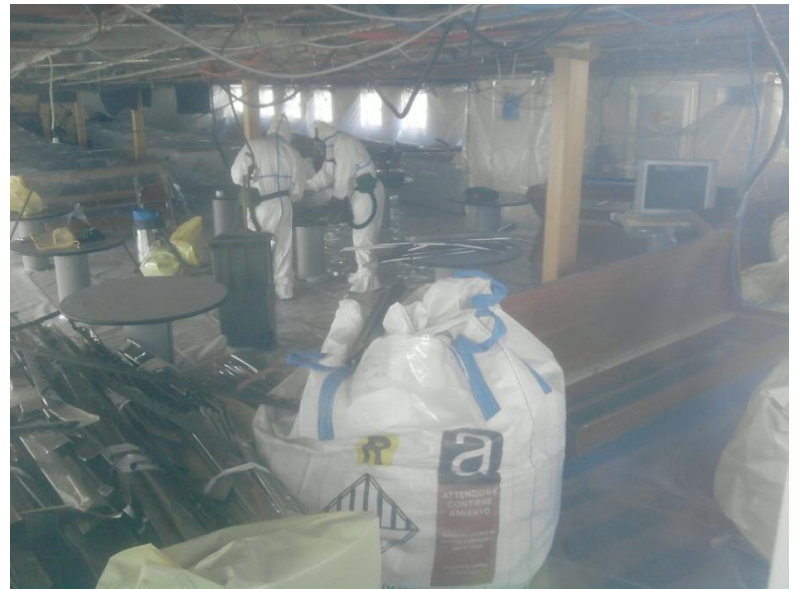
E' stato accertato che nonostante sia presente la documentazione di una mappatura dei materiali contenenti amianto a bordo della M/n (riferita al marzo 2001), la S.V. in qualità di Armatore della compagnia di Navigazione non ha provveduto ad adottare nel tempo programmi di controllo e di manutenzione di materiali asbestosici secondo quanto previsto dal D.M 6/09/94.

Infatti, il materiale di amianto friabile a base di crocidolite applicato al soffitto può essere messo a vista semplicemente rimuovendo le doghe metalliche.

A causa dei lavori di manutenzione di cui è stato oggetto il salone passeggeri da parte delle ditte X e Y si è verificato il mancato rispetto delle norme relative alla manipolazione di materiale asbestosico friabile, con la diffusione di fibre di amianto nell'ambiente circostante.
