SERVIZIO SANITARIO FRIULI VENEZIA GIULIA
Azienda Sanitaria Universitaria Giuliano Isontina
Centro Regionale Unico Amianto – CRUA

BREVI NOTE SUI RISCHI DA AMIANTO

INFORMAZIONI GENERALI

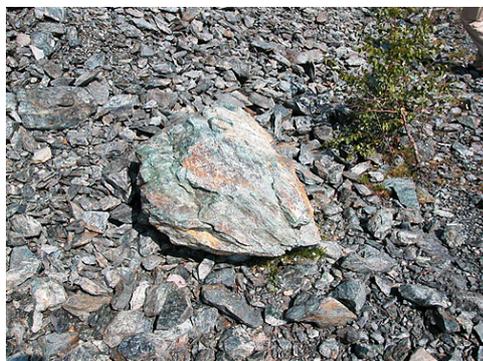
Fonte: ex ISPESL - Amianto allo stato naturale

L'amianto è presente naturalmente in diverse parti del globo terrestre, seppur con differenti concentrazioni, e si ottiene facilmente dalla roccia madre dopo macinazione; tuttavia non è l'unico cancerogeno presente in natura, basti pensare al radon.

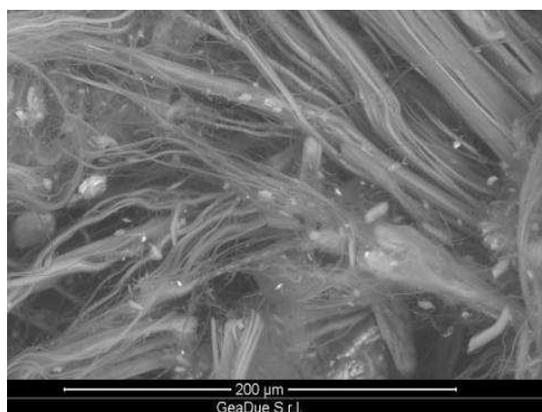
Fibre di crisotilo viste al microscopio

Fonte: ex ISPESL - Fibre di amianto viste al microscopio

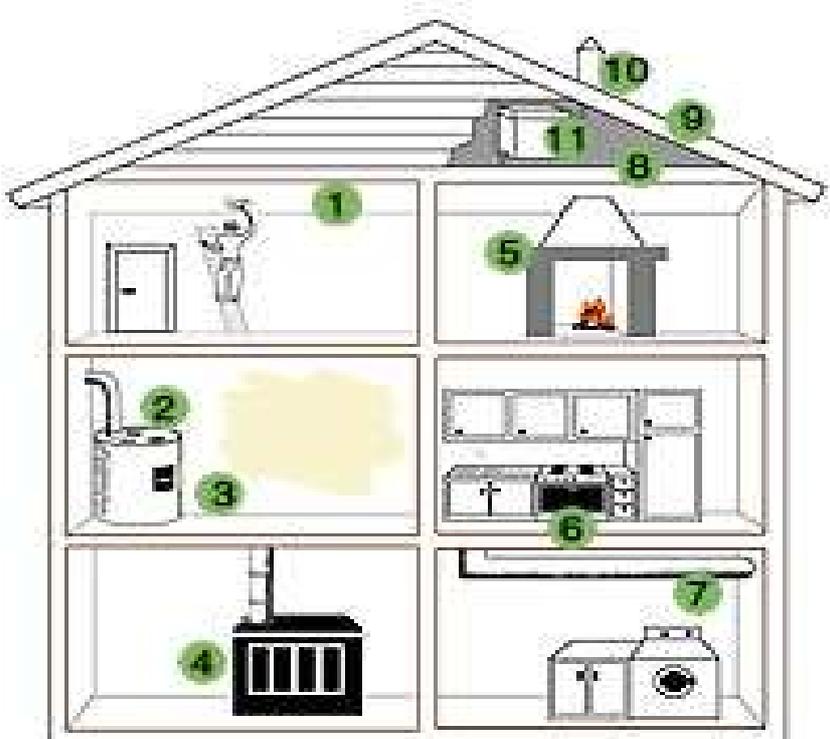
L'amianto nelle abitazioni	
1. Intonaco

2. Guarnizioni stufe	
3. Pannelli - Pavimenti	
4. Coibentazione tubi	
5. Rivestimenti camini	
6. Elettrodomestici	
7. Tubazioni idriche	
8. Materiali isolanti	
9. Lastre di copertura	
10. Canne fumarie	
11. Serbatoi idrici

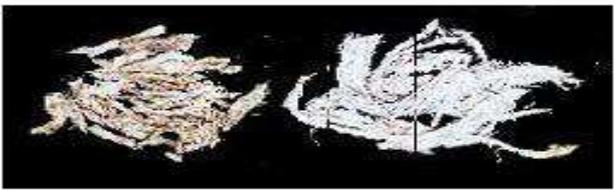
<p>Lastre di copertura in cemento amianto.</p>

<p>Manufatti in cemento amianto.</p>

<p>Soffitto intonacato con amianto floccato.</p>

<p>Tubazioni coibentate con amianto.</p>

<p>Corde in amianto.</p>

<p>Frammento di tessuto in amianto.</p>

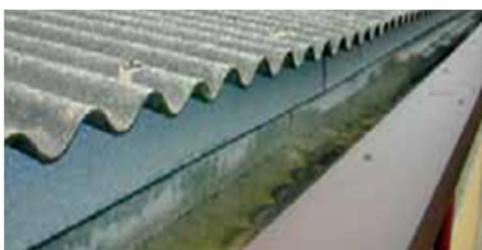
Copertura in cemento amianto
in buone condizioni

- **materiali integri non suscettibili di danneggiamento:** buone condizioni, generalmente interno all'edificio, inaccessibile all'uomo;
- **materiali integri suscettibili di danneggiamento:** buone condizioni, interno/esterno all'edificio, accessibile all'uomo, esposto agli agenti atmosferici (pioggia, umidità, freddo, vento ecc.);
- **materiali danneggiati:** cattive condizioni, interno/esterno all'edificio, accessibile all'uomo, esposto agli agenti atmosferici, altamente friabile con degrado superficiale e alterazioni che comportano affioramento e conseguenti fenomeni di dispersione delle fibre.

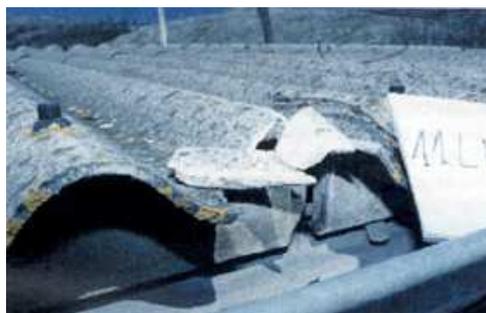
Copertura in cemento amianto
in cattive condizioni

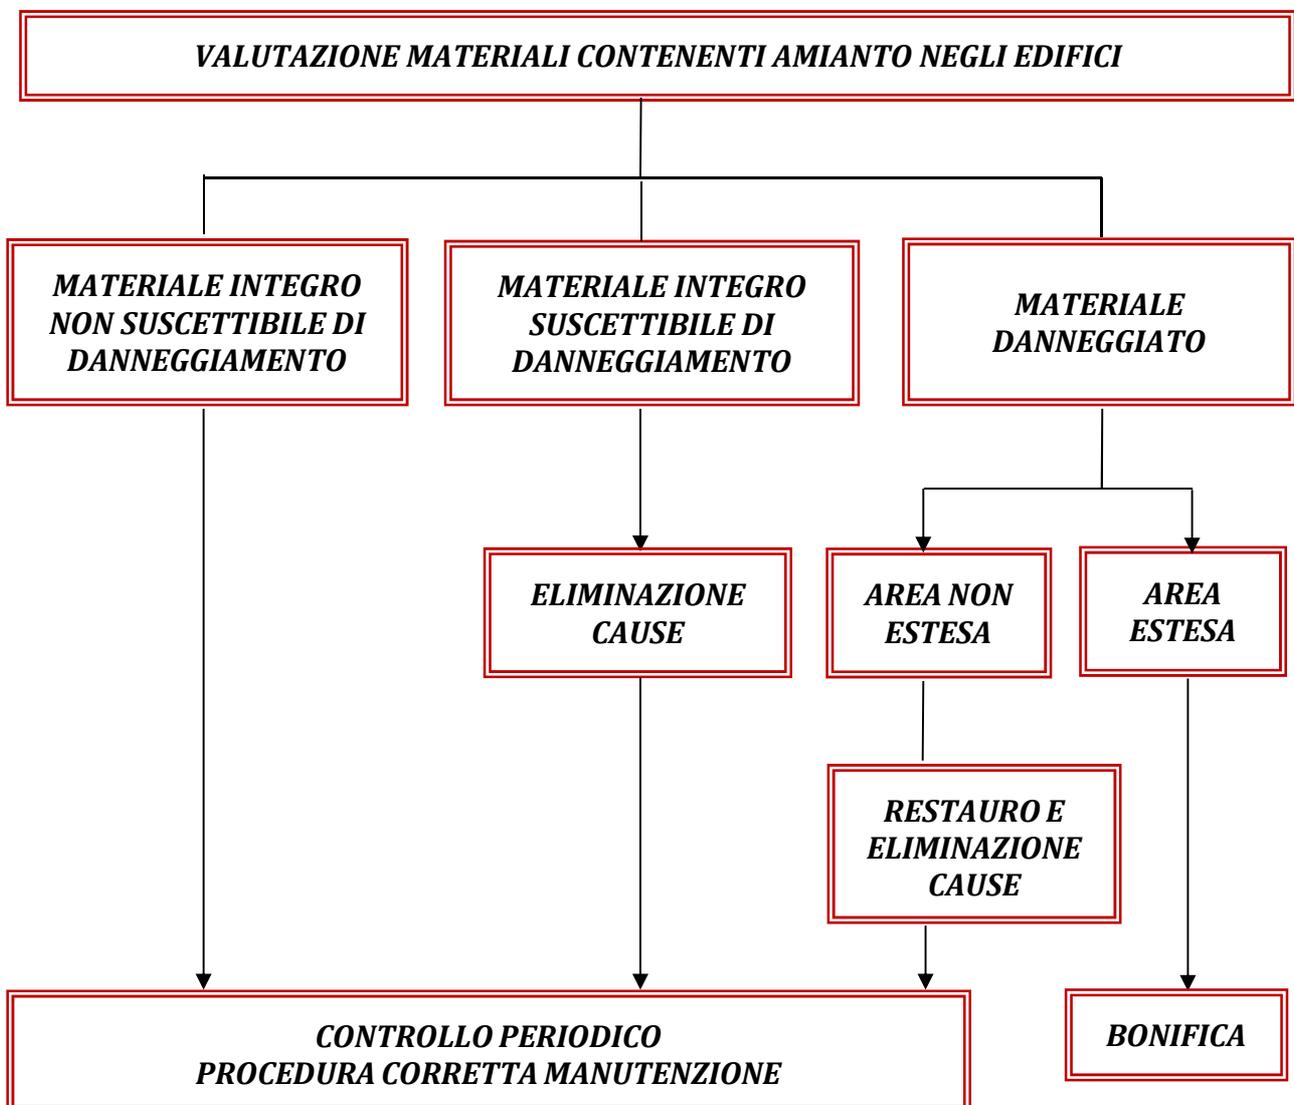
Fonte: D.M. 06.09.1994 – Tabella 2

Un utile diagramma di flusso per la valutazione di materiali in cemento amianto è mostrato nello stesso D.M. 06.09.1994 (qui riportato alla pagina successiva).

A seguito della valutazione si possono verificare tre situazioni:

- **Il manufatto risulta ancora in buone condizioni, necessita di una periodica valutazione dello stato conservativo.**
- **Il manufatto necessita di bonifica con ripristino delle condizioni di sicurezza (confinamento o incapsulamento).**
- **Il manufatto è in cattive condizioni, il ripristino non è possibile, necessita di bonifica in termini di eliminazione (rimozione).**
