"L'esperienza della ASL Toscana Nord Ovest nelle misure tecniche di prevenzione, nel controllo dei fattori di rischio nelle attività di rimozione e bonifica amianto nel comparto marittimo-portuale".

Roma 19 Giugno 2019

Dott. Alessandro Piacquadio - ASL Toscana Nord Ovest - LIVORNO

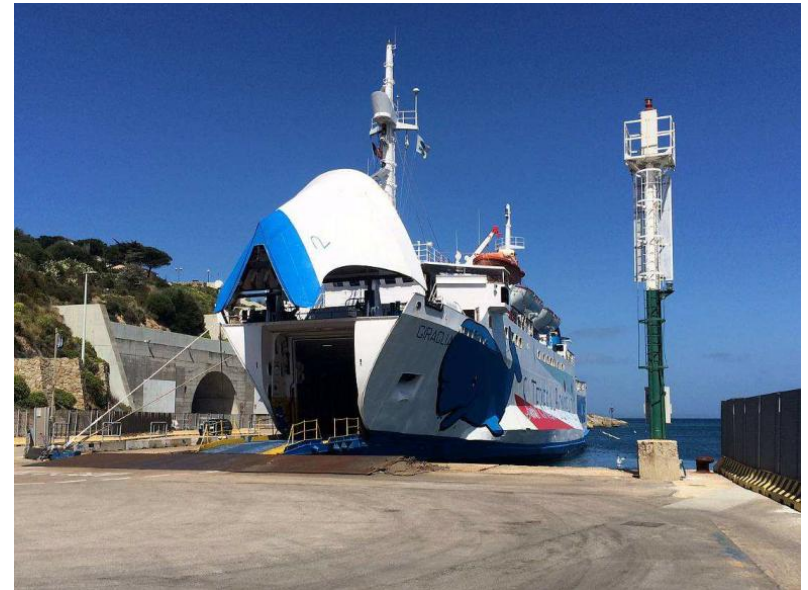
Casi di criticità nella manipolazione di materiali contenenti amianto a bordo delle navi

Violazione

Art. 248, Comma 1 del D.Lgs. 9 Aprile 2008 n. 81 e s.m. in quanto

*E' opportuno sottolineare che i lavori i cui sopra devono essere **immediatamente sospesi** in attesa della presentazione presso lo scrivente ufficio di un piano redatto da una **ditta autorizzata** per interventi su materiali in presenza di fibre di amianto.*

*I lavori dovranno **riprendere dopo una corretta bonifica** del locale.*

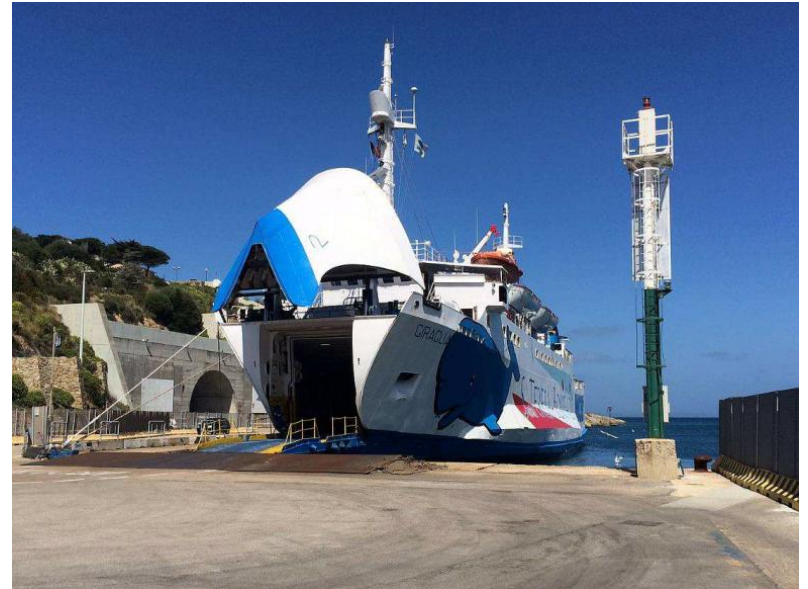
2° Casi di criticità nella manipolazione di materiali contenenti amianto a bordo delle navi

Art. 6, Comma 1, del D.Lgs. 27 Luglio 1999 n. 271 e s.m. in quanto

*E' stato accertato che nonostante sia presente la documentazione di una relazione a supporto dei piani di coibentazione dei materiali contenenti amianto a bordo della M/n (riferita all'ottobre 1996), la **S.V. in qualità di Armatore** della compagnia di Navigazione non ha provveduto all'integrazione e all'aggiornamento dell'elaborato non adottando nel tempo programmi di controllo e di manutenzione di materiali asbestosici secondo quanto previsto dal D.M 6/09/94.*

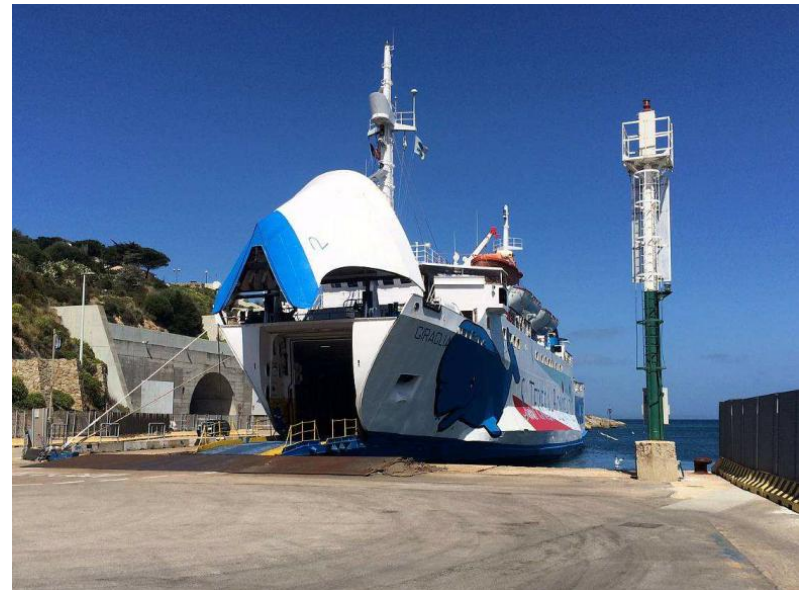
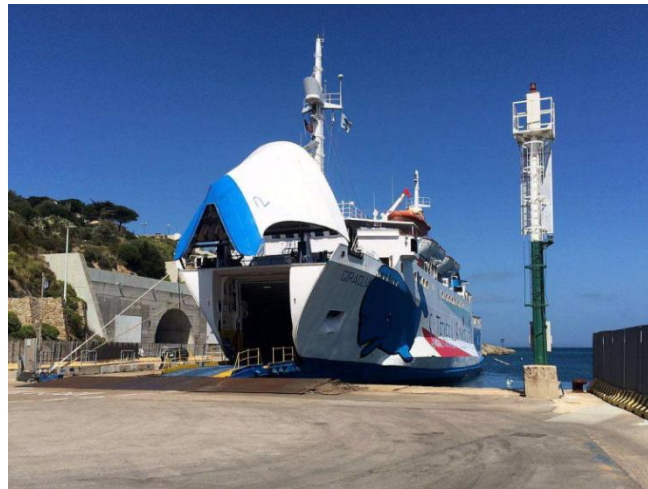
3° Casi di criticità nella manipolazione di materiali contenenti amianto a bordo delle navi

Lavori di bonifica materiali contenenti amianto friabile (> 300 mq.) nei locali ponte saloni e ponte imbarcazioni della M/n ormeggiata presso il porto di Livorno.

Ai sensi **dell'art. 256 del D.Lgs 81/08** i lavori di bonifica di materiali friabili contenenti amianto dovranno essere eseguiti attenendosi alle **prescrizioni** contenute nei punti seguenti:

- 1) **Prima dell'inizio dei lavori** le attrezzature (suppellettili, tavolini, poltroncine, salvagenti, etc.) in dotazione nel ponte saloni e ponte imbarcazioni della nave devono essere **accuratamente aspirati e puliti ad umido**; la zona dovrà essere sgombrata da tutti i mobili e le attrezzature che possono essere spostate.

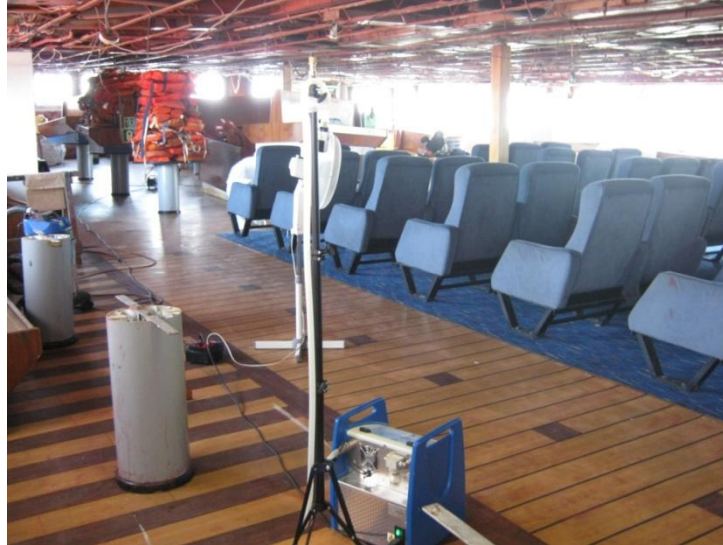
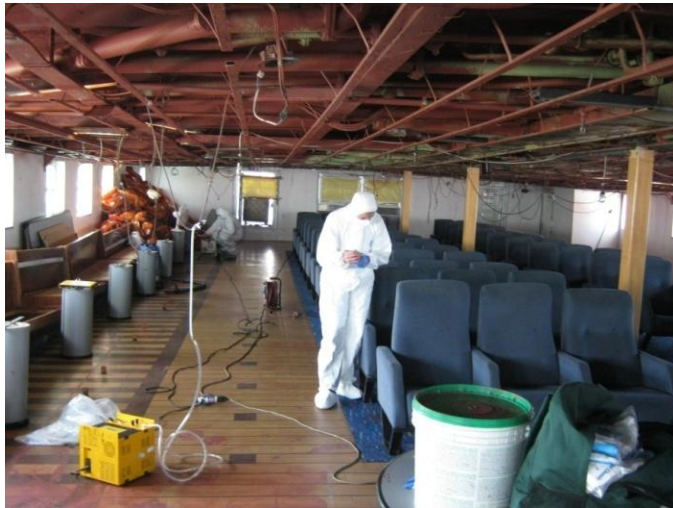
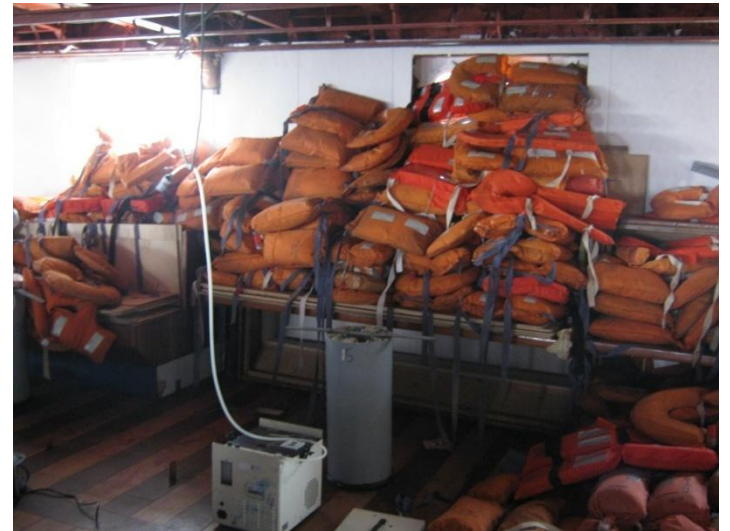
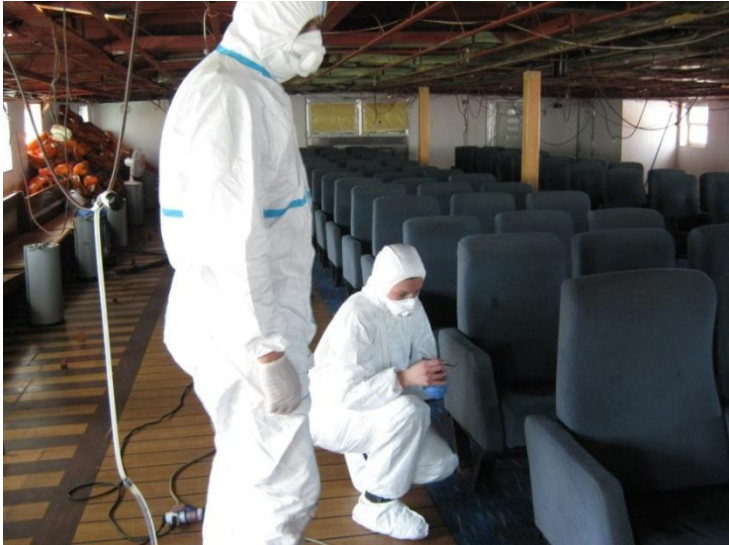
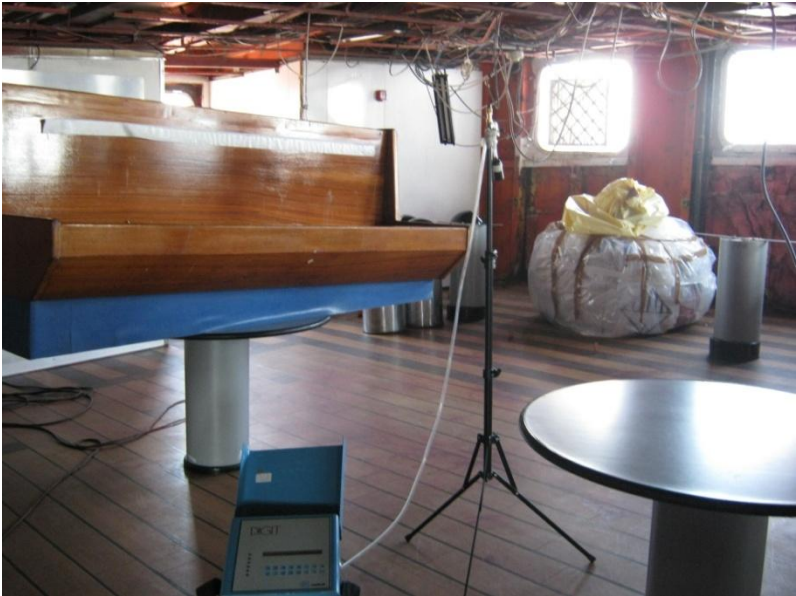
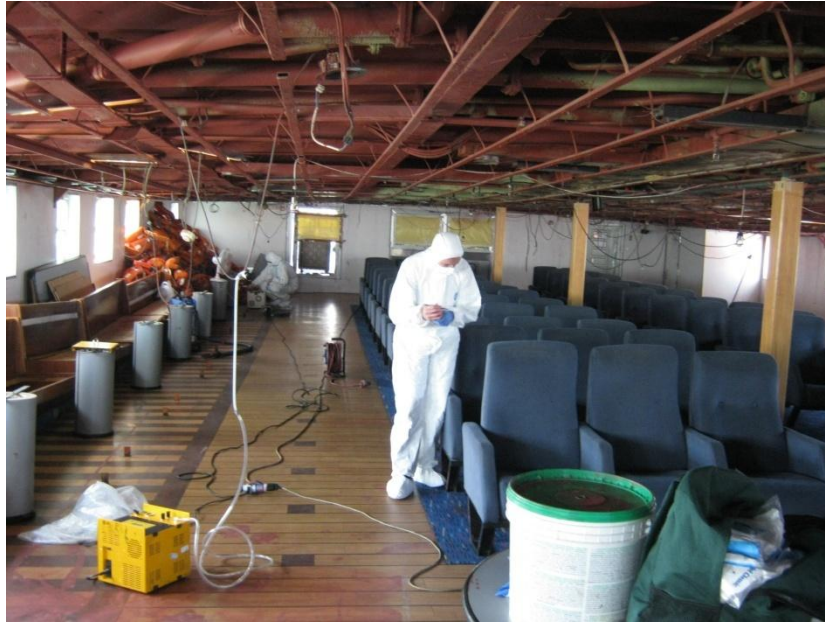
Infatti, il materiale di amianto friabile a base di crocidolite applicato al soffitto può essere messo a vista semplicemente rimuovendo le doghe metalliche.

A causa dei lavori di manutenzione di cui è stato oggetto il salone passeggeri da parte delle ditte X e Y si è verificato il mancato rispetto delle norme relative alla manipolazione di materiale asbestosico friabile, con la diffusione di fibre di amianto nell'ambiente circostante.
